# 마산탄약고 연구

사진가 이시우

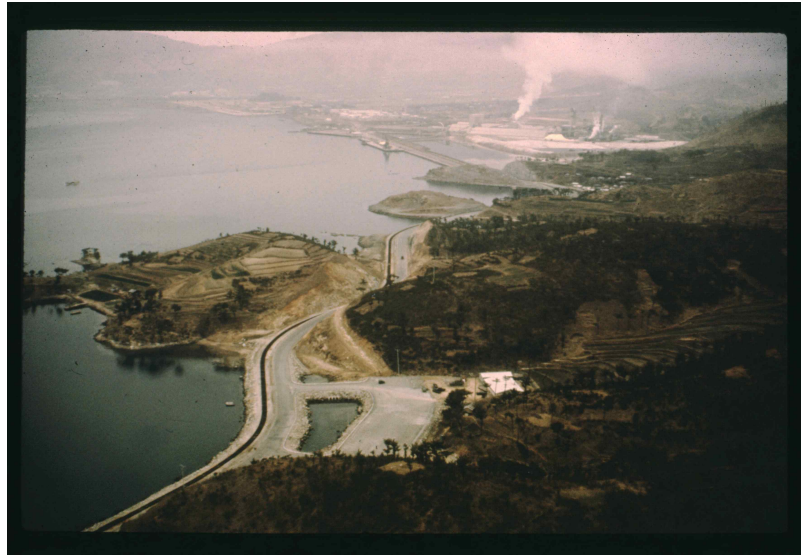
자료사진1 진해탄약항이 들어선 행암동의 1971년 항공사진. 농사짓는 어촌마을로 탄약고 폭발위험거리 안에 포함되었지만 미군은 이를 무시하고 탄약항 건설을 승인했다.<sup>7)</sup>

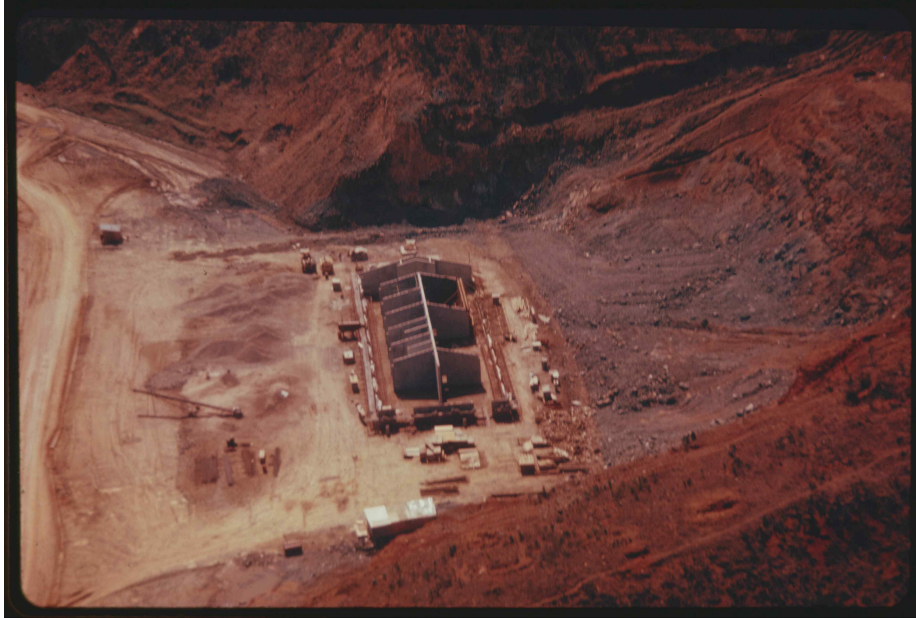
자료사진2 건설 중인 탄약정비공장 1972년<sup>12)</sup>

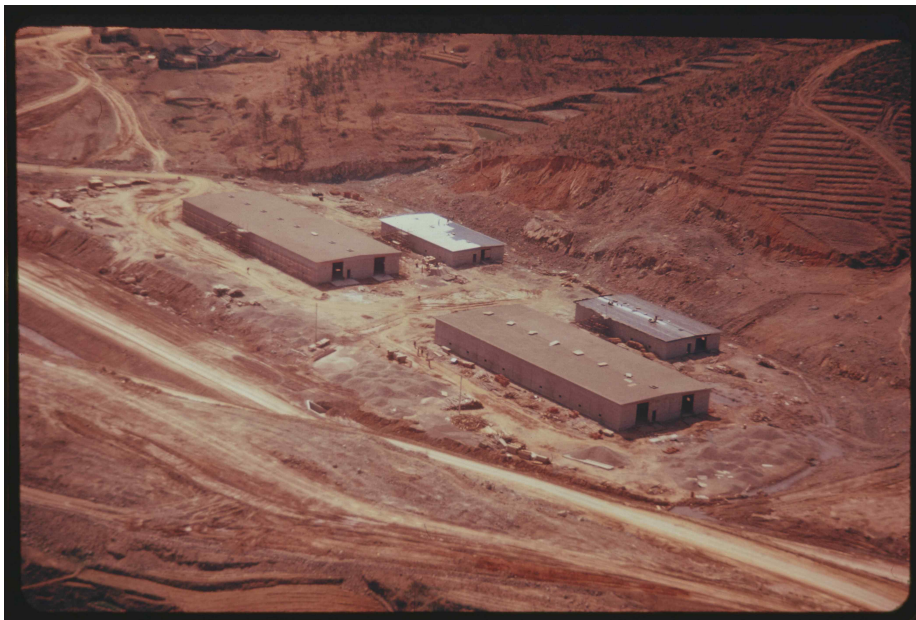
자료사진3 건설 중인 비활성탄약저장구역 1972년<sup>13)</sup>

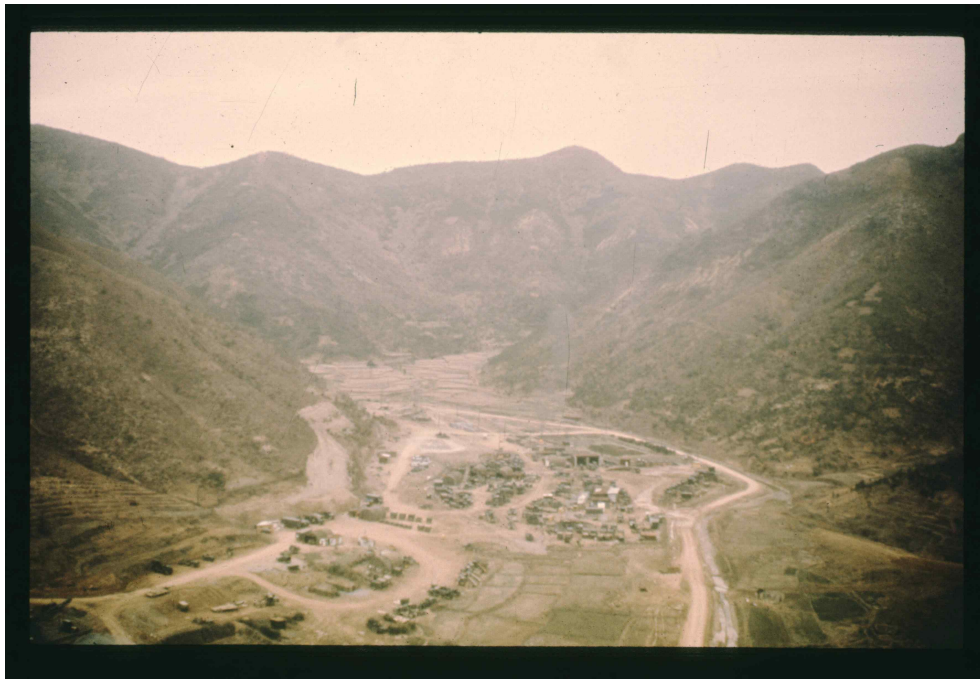
자료사진5 44공병대대가 춘산과 팔용산 사이 계곡부에 베이스캠프를 차린 모습 1972년<sup>15)</sup>

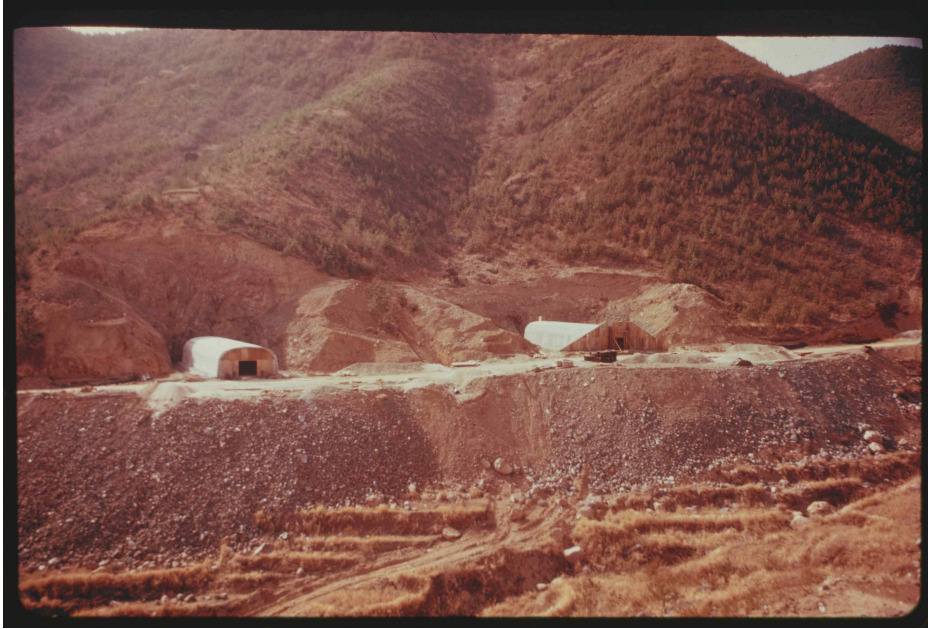
자료사진6 왼쪽이 Stradley 탄약고 기본 shell이고 오른쪽이 Stradley 탄약고에 흙을 덮어 이글루식 탄약고가 되기 전 모습으로 공사 진행과정을 보여준다.1972년<sup>16)</sup>

III 마산탄약고에 Stradley 탄약고<sup>11)</sup> 단지 건설

11) 측면을 콘크리트로 강화하고 그 위를 아치형으로 한 □모양의 탄약고. 그 위에 흙을 덮으면 이글루식 탄약고(ECM)라 한다.

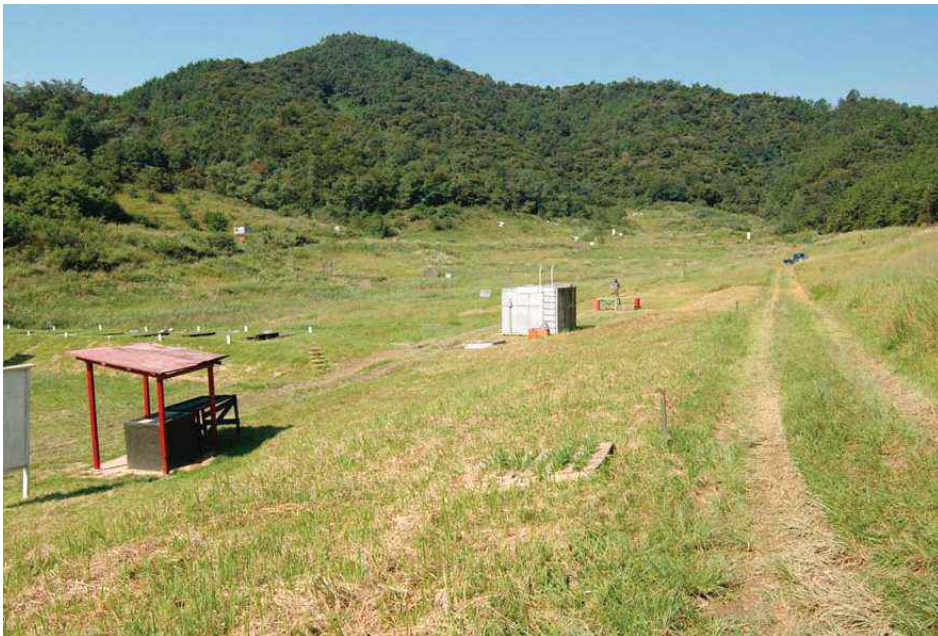
자료사진7 우리문화재연구원이 촬영한 반환되지 않은 미군공여지내 사격장 전경. 2007년<sup>17)</sup>

Masan Ammunition Depot은 창원시와 마산시의 경계지점에 위치한다. 서쪽에는 제일 높은 춘산(297.8m)이 위치하는데 춘산에서 동쪽으로 뻗어 나온 세 갈래의 능선이 탄약고단지를 감싸고 있는 지형이다. 탄약고의 서쪽에는 북동쪽에서 남서쪽으로 흘러내려오는 내동천과 창원천이 합류하여 마산만으로 흘러들어간다. 대부분 산지로 구성되어 있고 능선사이에 계곡이 2곳 포함된다. 북쪽에 위치하는 계곡부에는 ‘차상소류지’가 있었으나 지금은 흙으로 메꿔 사격장으로 용도변경된 상태이다. 남쪽에 위치하는 계곡부는 북쪽의 계곡부보다 상대적으로 넓고 깊은 편이고 계곡부 안쪽의 남쪽에는 ‘내동소류지’가 조성되어 있다.<sup>1)</sup> 내동소류지 인근에서부터 내동천과 창원천의 합류지점인 창원하수펌프장 우측으로 이어지는 계곡수로가 있다.<sup>2)</sup>
